CHAPITRE III

LE TEMPLE PRIMITIF (ALLAT I)

III.1 LE PREMIER TEMPLE

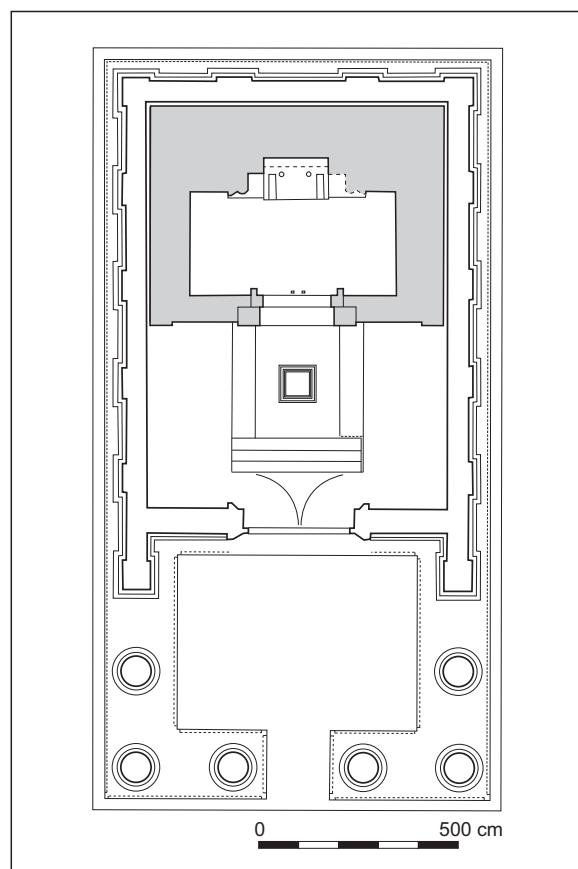
Fig. 11. Situation de l'ancien *hamana* dans la cella du II^e siècle

[*Inscription 2, Fig. 206*.¹] Il est donc clair que l'adyton est identique à cet édifice archaïque datable du I^{er} siècle avant J.-C. Il s'agit ainsi du plus ancien temple de Palmyre dont les restes architectoniques en place nous soient parvenus. Comme il avait été intégralement conservé à l'intérieur de la cella, l'apparence classique de celle-ci n'était qu'un déguisement au sens littéral du terme [Fig. 11-12].

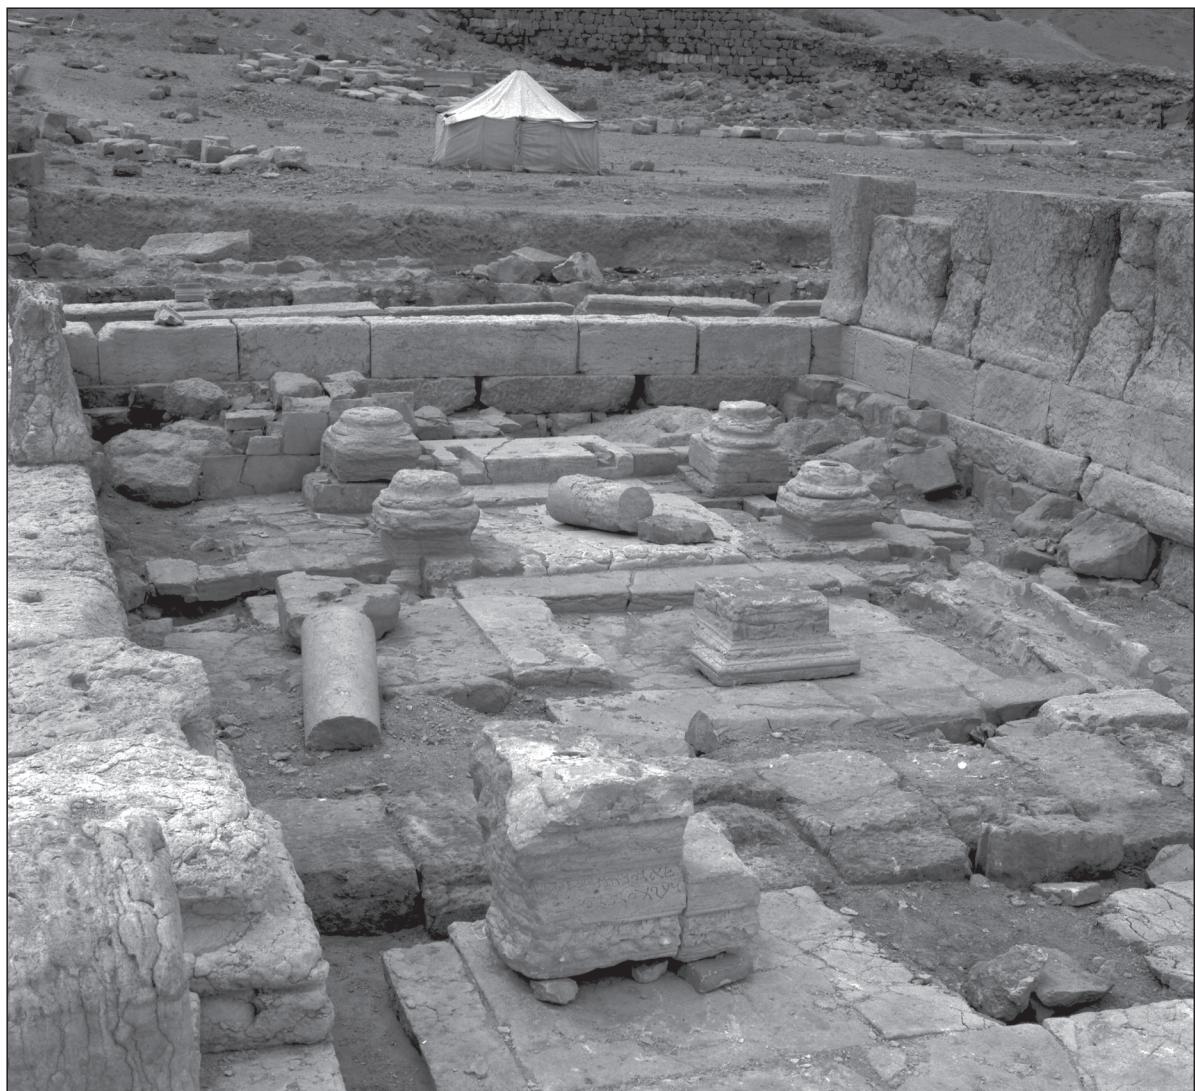
Fig. 12. Le fond du temple avec les vestiges du temple primitif, 1975

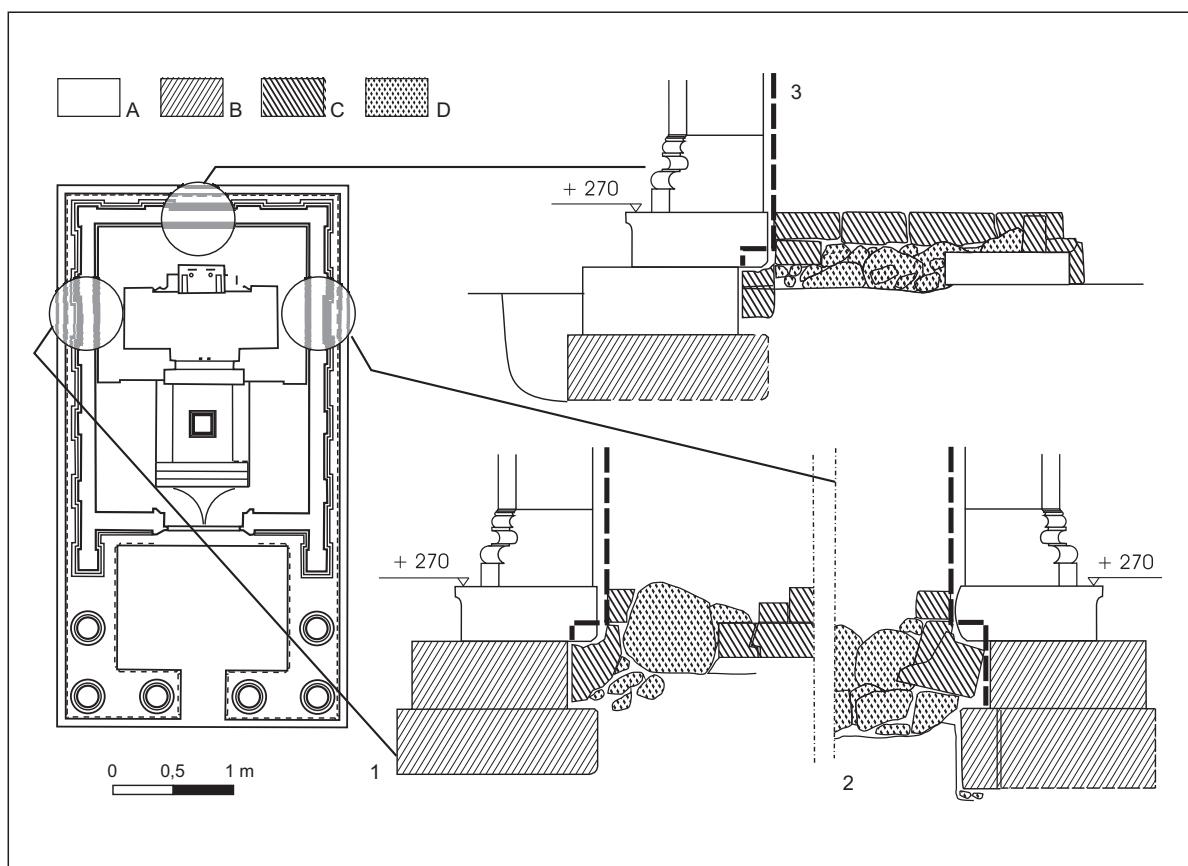
Fig. 13. Coupes par les fondations du naos: 1 – mur sud, 2 – mur nord, 3 – mur ouest; A – parois du temple ALLAT III, B – fondations du temple, C – parties apparentes du *hamana*, D – blocage des murs du *hamana*

mettre en place les assises du nouveau bâtiment [Fig. 13]. L'arrière et les côtés de la chapelle étaient ainsi entièrement cachés; ce qui en reste ne peut être étudié que de l'intérieur, car le soubassement de la cella est toujours en place.

Les fondations du II^e siècle se composent de deux assises: la semelle en calcaire blanc tendre, haute de 55 cm, et l'assise de réglage en calcaire dur pour les parements et blanc tendre à l'intérieur, haute de 47 à 50 cm. Là-dessus repose l'assise parpaing du podium, en calcaire dur, haute de 40 cm. Elle présente du côté intérieur une surface brute et bombée, avec de larges interstices entre les blocs, ce qui contraste avec le poli des murs, pour une part conservés, qu'elle supportait. La saillie de cette assise par rapport au nu des murs va jusqu'à 12 cm dans la partie avant de l'édifice, alors qu'elle est ravalée à 5 cm environ partout où le podium était au contact des murs de la chapelle.

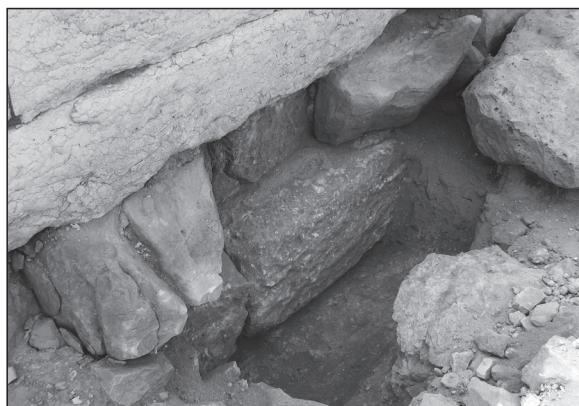
Fig. 14. La fondation du mur sud du temple sous le degré entaillé du *hamana*

Sur les côtés du *hamana*, l'assise de réglage est en retrait de 20 cm environ par rapport au podium [Fig. 14]. Le parement intérieur y fait défaut et le noyau en calcaire tendre effleure la première assise de la construction ancienne, qui formait un degré recouvert ensuite par les parpaings du podium. La semelle de la fondation est posée à même le sol vierge sous le niveau du *hamana*; elle est non seulement construite dans une tranchée qui exposait dangereusement la stabilité du monument ancien, mais rentre même 10 à 25 cm sous le soubassement de celui-ci. Cette particularité a pu être observée à l'angle antérieur nord du *hamana* et au milieu de son côté sud; la tranchée de fondation de la cella s'y réduit à 5 cm à peine, alors qu'elle va jusqu'à 20 cm devant la chapelle, où la pose ne présentait pas de problème.

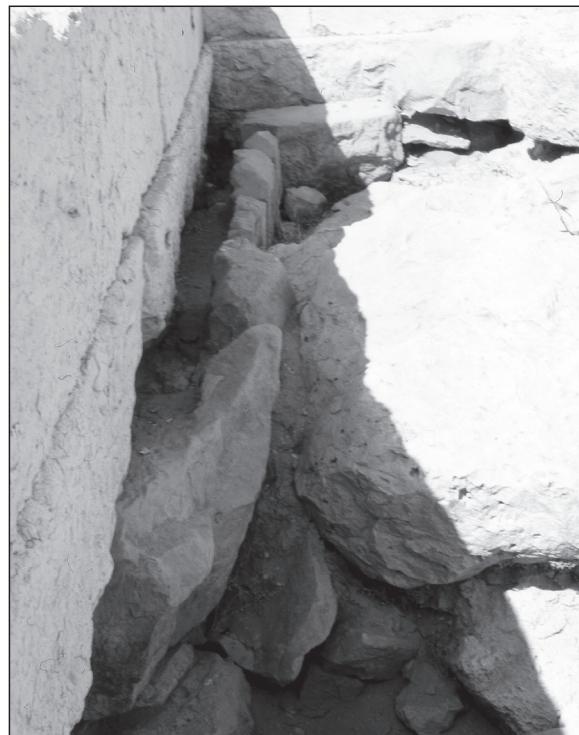
Fig. 15. L'entaille du degré sous la paroi sud du temple

Cependant, la hauteur du degré dépassait celle du réglage. Par conséquent, la pose du podium exigea le ravalement du degré sur les côtés jusqu'au niveau d'attente de réglage, c'est-à-dire de 15 cm environ [Fig. 15]. Naturellement, la partie du degré qui portait le mur de la chapelle échappa à cette opération et nous indique la position exacte des parois ainsi que la hauteur primitive du degré d'appui (60 cm). La première assise du mur de la chapelle, conservée près de l'angle nord-ouest, est en retrait de 25 cm sur le rebord extérieur du degré et laisse un interstice de quelque 6 cm entre le nu du mur et la surface intérieure de l'assise du podium. Du côté sud, où nous n'avons trouvé que deux pierres de revêtement sur l'entaille du degré, l'interstice entre les deux murs allait jusqu'à 10 cm.

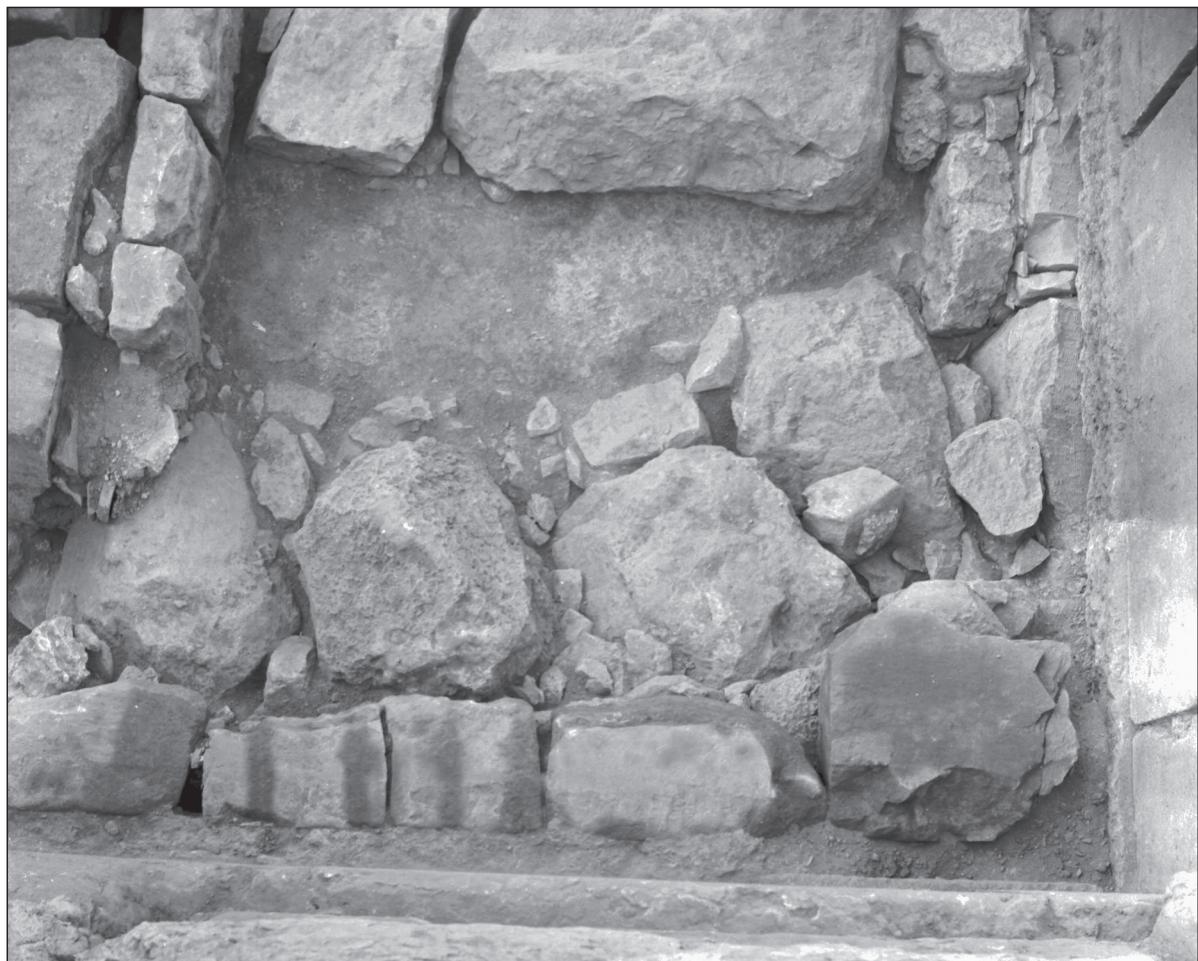
Fig. 16. Les vestiges du *hamana* dans l'angle nord-ouest du temple: leur première assise est au contact du mur du temple. Vue vers le nord. À gauche, la cloison tardive

La première chapelle d'Allat était une construction assez rudimentaire. Ses murs sont dressés en blocs informes de «pierre bleue», posés à même le sol vierge au niveau de +210, c'est-à-dire en surface ou presque, comme l'indique le niveau extérieur derrière le temple [Fig. 16]. Arrangé en assises approximatives, avec des moellons et débris remplissant les vides, ce blocage était délimité latéralement par l'assise unique du degré et recouvert d'un parement en calcaire tendre dont les plaques reposaient de chant sur le rebord arrière du degré. Celui-ci fut posé, au nord et au sud, sans aucune fondation, au même niveau que le dallage devant la chapelle (+185). De front, cependant, le bâtiment

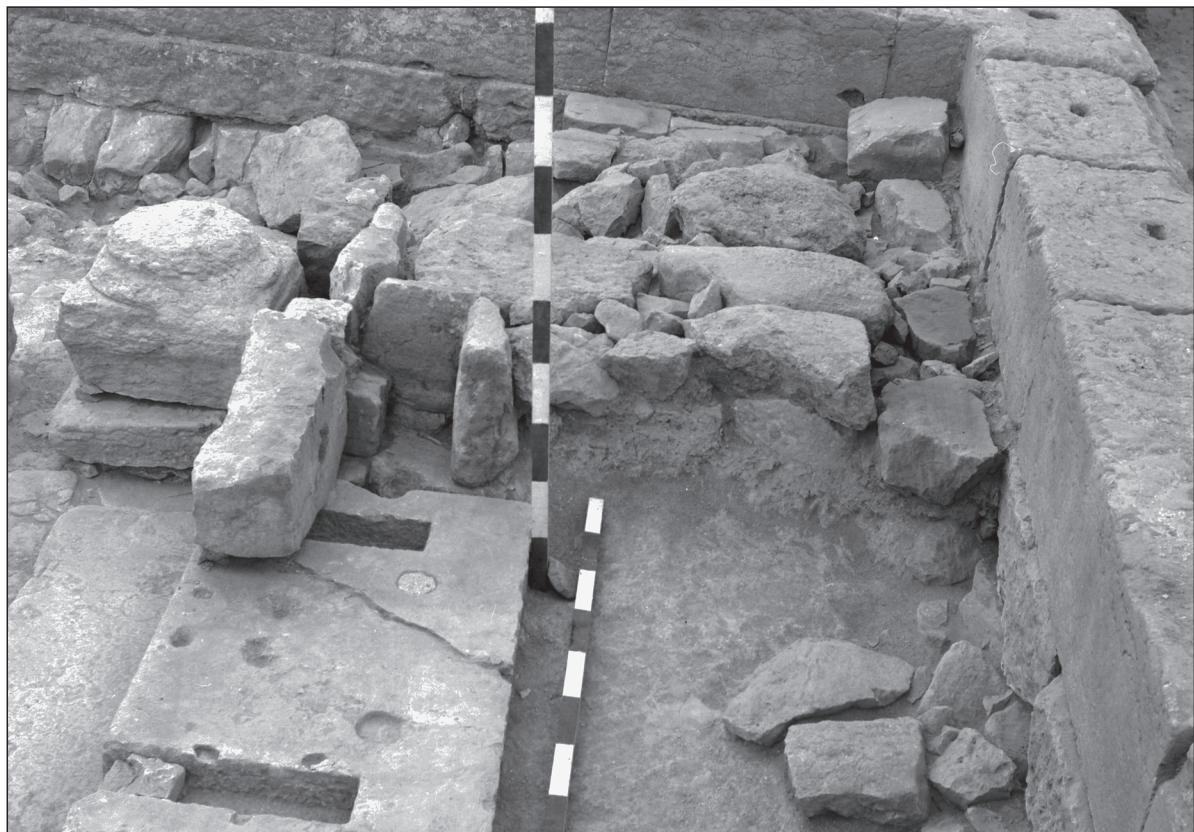
Fig. 17. Les vestiges du *hamana* dans l'angle sud-ouest du temple. Vue vers le sud. La dalle de la statue partiellement bloquée par une dalle de bout de la cloison tardive

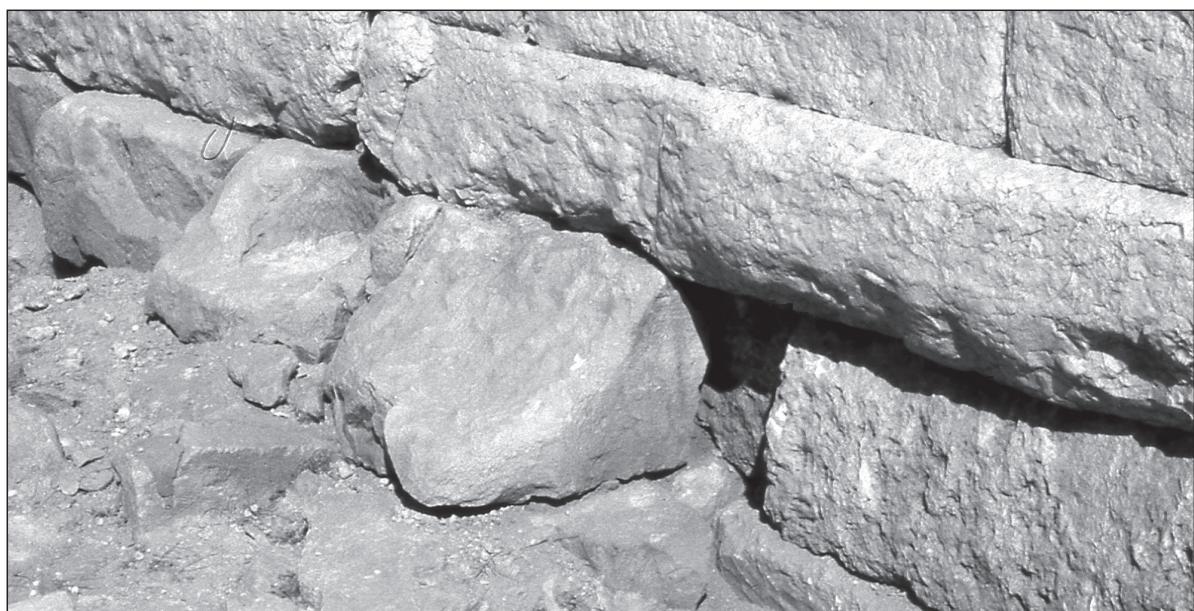
Fig. 18. La fondation du mur nord du temple avec les blocs du degré incorporés et tardivement entaillés du côté intérieur

Il semble que le degré entourant l'édifice sur ses trois côtés n'apparaissait pas de front. Autant le bloc d'angle nord-est, qui termine le degré latéral, est séparé de l'appareil plus récent en saillie [voir *Fig. 18*], qui constitue à l'avant l'assise de réglage, par un interstice de 27 cm de large qui aurait pu accommoder un degré de front, autant la même assise de réglage touche directement à l'angle sud-est

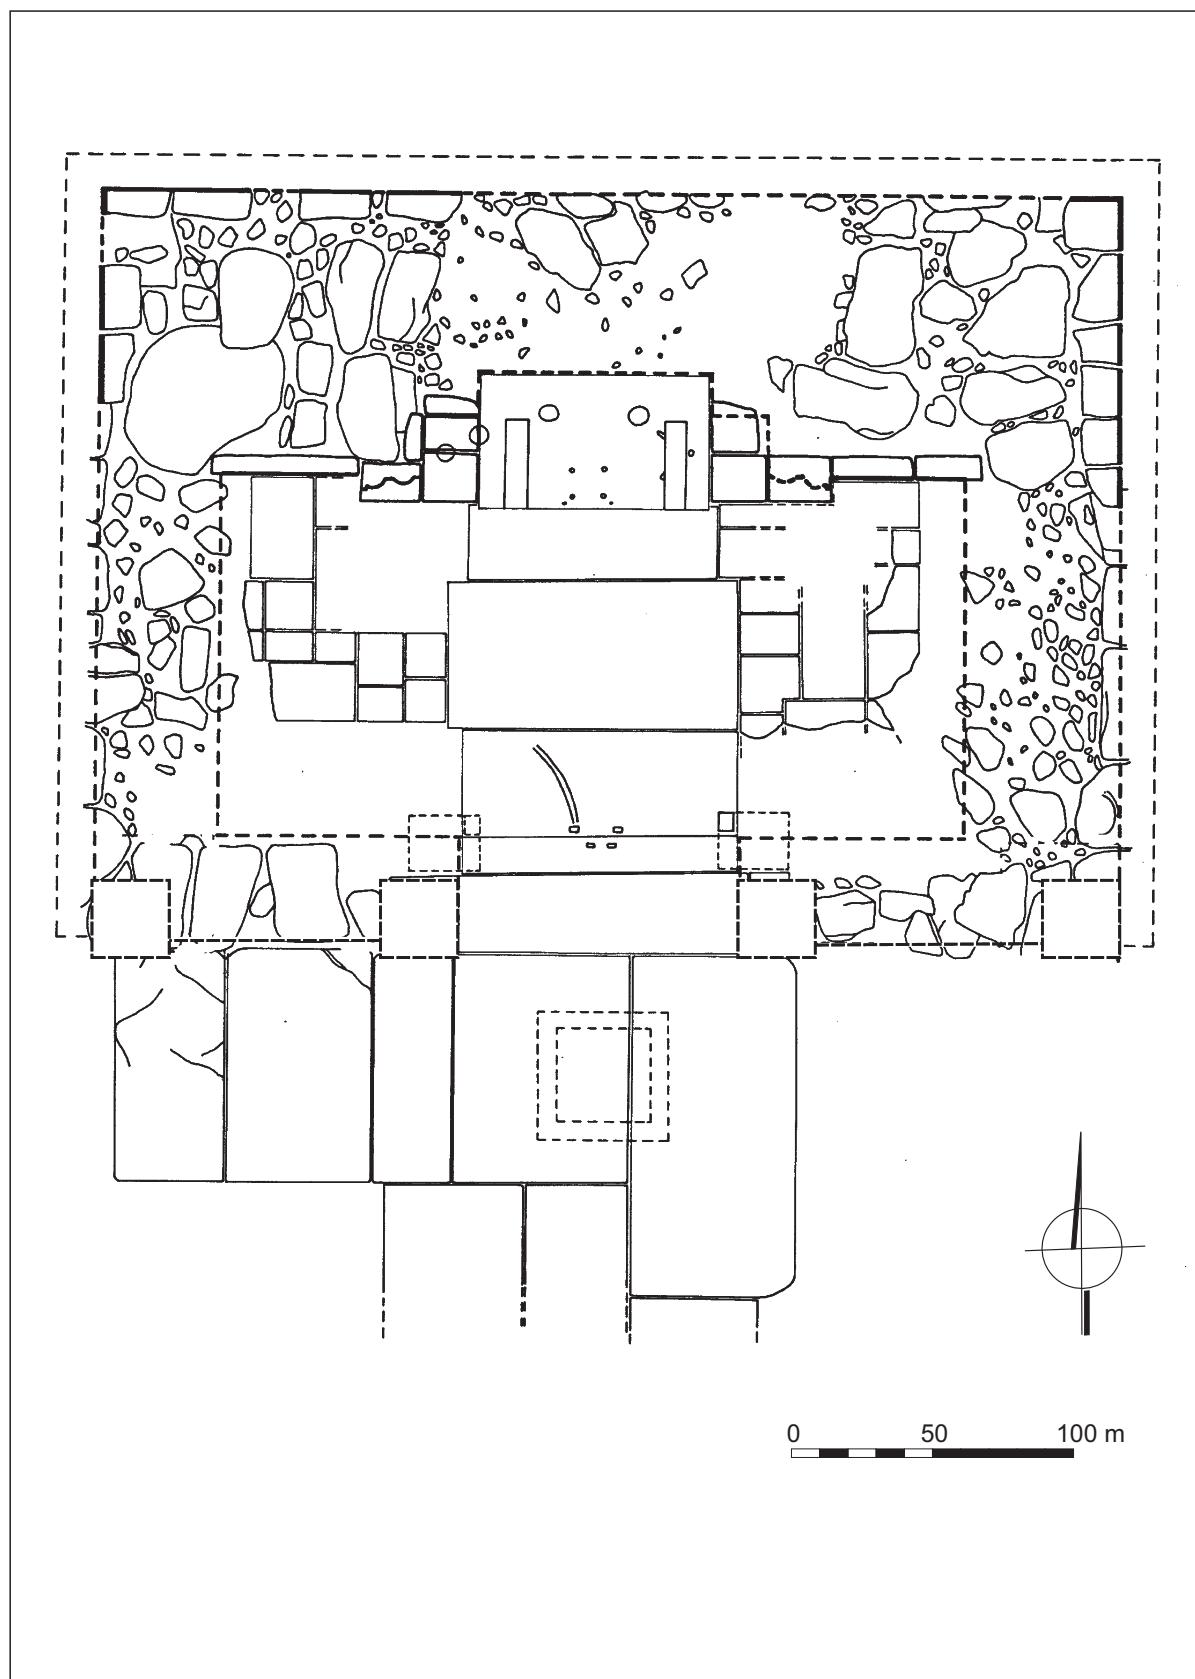
Fig. 19. Plan inventaire du hamana ALLAT I

Les dimensions horizontales de la première chapelle sont faciles à déduire à partir des vestiges conservés [Fig. 19]. La largeur du bâtiment entre le nu des murs latéraux était de 7,32 m à 7,35 m, comme indiqué par les entailles du degré à droite et à gauche. Cependant, la *cella* ALLAT III mesure dans œuvre 7,48 m au-dessus du podium à l'arrière; la différence correspond aux interstices latéraux entre les murs anciens et nouveaux (en moyenne 6 cm au nord et 10 cm au sud). Au niveau du podium, ce vide était bien entendu réduit par la saillie de cette assise. Quant au degré, mesurable entre les faces incorporées dans l'assise de réglage, il dépassait de 25–27 cm de chaque côté.

La disparition du mur de façade rend la mesure en profondeur plus approximative. Depuis le mur de fond, à 8 cm de la paroi plus récente, on compte 5,40 m environ jusqu'à l'extrémité du degré latéral conservé au nord, mais 5,50 m sur l'axe, c'est-à-dire au rebord de la marche d'accès. Cette dernière mesure représente les trois quarts de la

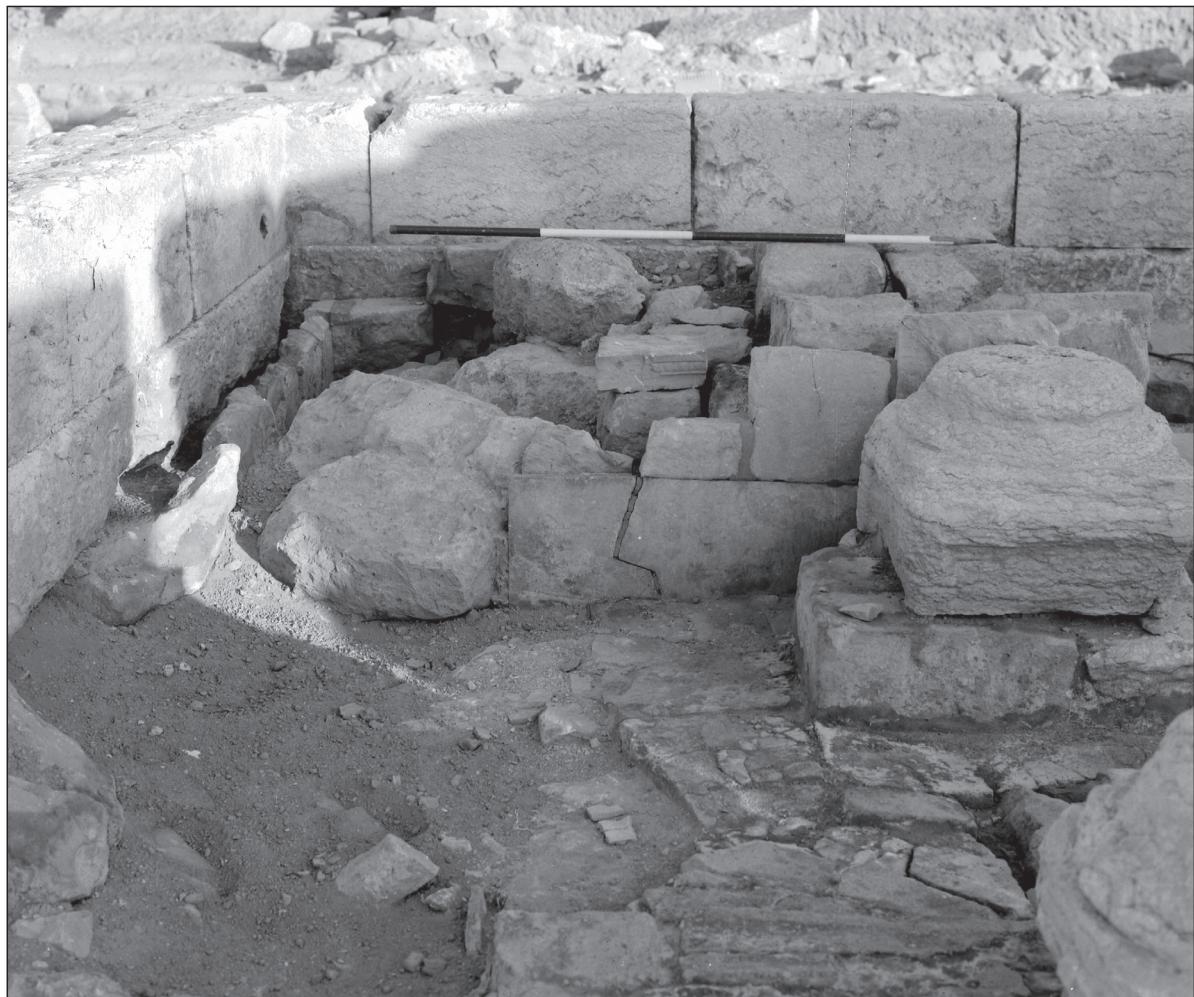
*Fig. 20. Le coin sud-ouest du temple. À gauche, le degré du *hamana* entaillé pour recevoir la paroi du temple. La cloison tardive est vue de front*

de l'ancienne chapelle, de façon qu'il n'y a plus de place pour un tel degré de ce côté [*Fig. 20*]. De surcroît, la façade était bien entendu interrompue par le dispositif de l'entrée, dont le raccord avec le degré hypothétique aurait été malaisé. Celui-ci aurait dû, en outre, reposer à même le sol devant la fondation de la façade, fondation qui ne dépasse que d'une dizaine de centimètres le plan des deux blocs d'angle. Il paraît ainsi que les blocs d'angle et la dalle qui donnait accès à la porte du monument marquent la ligne de la façade disparue.

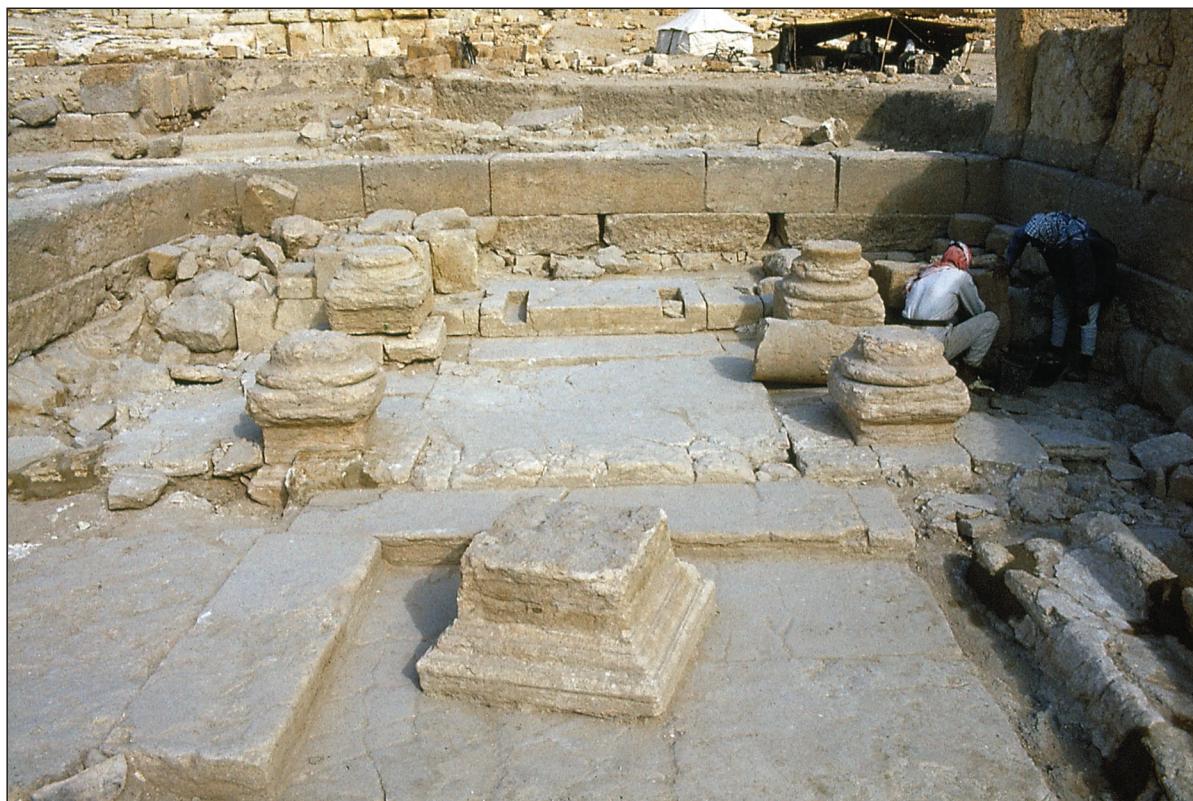
Fig. 21. Le fond du temple, avec le seuil primitif entre les deux bases de front et une marche par-devant

et à gauche la fondation de la façade [Fig. 21]. Elle est décalée de 10 cm vers le sud par rapport aux angles du bâtiment, mais elle reste symétrique par rapport à l'axe de la niche au fond de la chapelle. Tel est aussi le cas du chambranle de la porte, comme l'indiquent les traces que nous allons décrire ci-après.

De cette porte, il ne reste que la dalle du seuil, large de 2 m sur 1,07 m de profondeur et pourvue devant d'un rebord de 30 cm de largeur qui atteint le niveau de +214. A l'arrière, le seuil présente deux paires de trous de loquet ayant servi à bloquer les vantaux fermés, deux sur le rebord et deux à l'arrière; à gauche, un verrou métallique a creusé dans la dalle une trace circulaire correspondant au mouvement du vantail. Le plan de la porte était légèrement oblique, résultant de l'irrégularité des dalles qui revêtent le sol du *hamana*. En façade, cependant, cet écart est rattrapé par la marche d'accès, dont le front revient à angle droit par rapport à l'axe; cette dalle accuse en effet une différence de profondeur allant jusqu'à 4 cm d'un bout à l'autre.
